## ΣΥΣΤΗΜΑΤΑ ΚΑΙ ΛΥΣΕΙΣ ΑΝΑΚΑΙΝΙΣΗΣ & ΣΥΝΤΗΡΗΣΗΣ

68 ΟΛΟΚΛΗΡΩΜΕΝΕΣ ΛΥΣΕΙΣ  
ΜΕ ΑΝΑΛΥΤΙΚΕΣ ΟΔΗΓΙΕΣ ΕΠΙΣΚΕΥΗΣ  
ΓΙΑ ΤΑ ΣΥΧΝΟΤΕΡΑ ΠΡΟΒΛΗΜΑΤΑ

## 1.0 Επισκευή εξωτερικής τοιχοποιίας

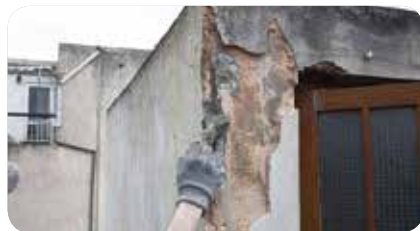
**ΒΗΜΑ 1:** Σε πρώτη φάση απομακρύνουμε με σπάτουλα τα σαθρά κομμάτια σοβά και σκυροδέματος. Στη συνέχεια καθαρίζουμε καλά από τις σκόνες.

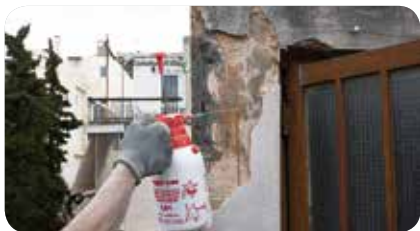
**ΒΗΜΑ 2:** Εφαρμόζουμε το αστάρι οπλισμού **WRM 510** με βούρτσα ή πινέλο, προκειμένου να προστατέψουμε τον οπλισμό από διάβρωση.

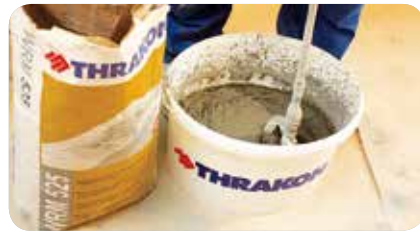
**ΒΗΜΑ 3:** Διαβρέχουμε καλά την επιφάνεια εφαρμογής με νερό.

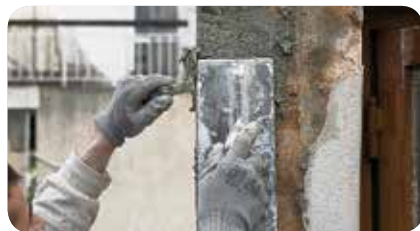
**ΒΗΜΑ 4:** Εφαρμόζουμε το επισκευαστικό ινοπλισμένο κονίαμα υψηλών αντοχών **WRM 525 (R4)**, με μυστρί ή σπάτουλα πατητά, σε πάχος μέχρι 4 cm.

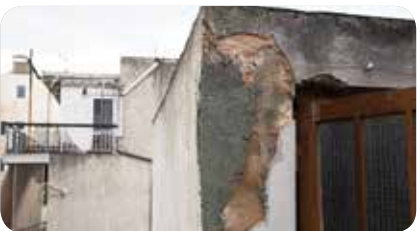
Για διαμόρφωση γωνίας χρησιμοποιούμε γωνιακή σπάτουλα είτε σπάτουλα και μυστρί ταυτόχρονα. Οι εξαιρετικές συγκολλητικές ιδιότητες του **WRM 525** μας δίνουν την δυνατότητα δημιουργίας γωνίας χωρίς καλού-πωμα και ιδιαίτερη προσπάθεια.

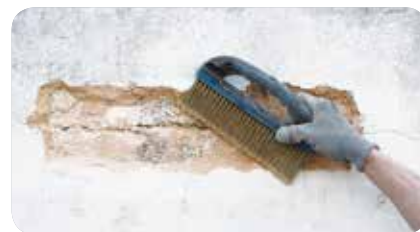
**ΒΗΜΑ 1:** Ξεκινάμε με διάνοιξη της ρηγμάτωσης, κατά 15 cm, κάθετα στη ρωγμή.

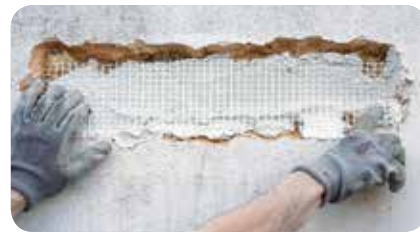
**ΒΗΜΑ 4:** Εφαρμόζουμε το ταχύπηκτο επισκευαστικό κονίαμα (20'), **WRM 520**, το οποίο είναι αρκετά υψηλών αντοχών (R3).

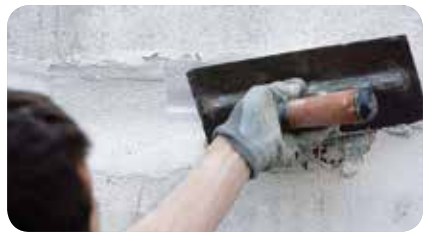
**ΒΗΜΑ 5:** Κατόπιν, εφαρμόζουμε μια πρώτη στρώση του επισκευαστικού σοβά **WRM 550**, εγκιβωτίζοντας το **Γαλόπλεγμα ενίσχυσης τοιχοποιίας (223 g/m<sup>2</sup>)** της **THRAKON**. Ο εγκιβωτισμός του πλέγματος γίνεται όσο ο σοβάς είναι ακόμα νωπός.

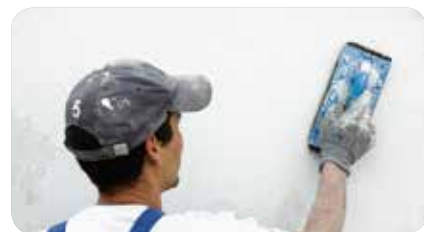
**ΒΗΜΑ 7:** Κατόπιν, αφού στεγνώσει, τρίβουμε τον επισκευαστικό σοβά **WRM 550**.

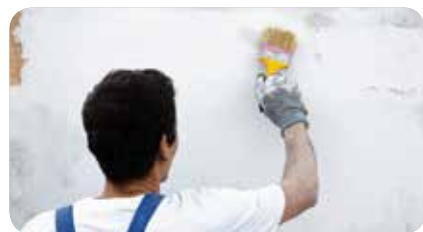
**ΒΗΜΑ 8:** Ασταρώνουμε την επιφάνεια με το αστάρι **STATUS DUR ΔΙΑΛΥΤΟΥ**.

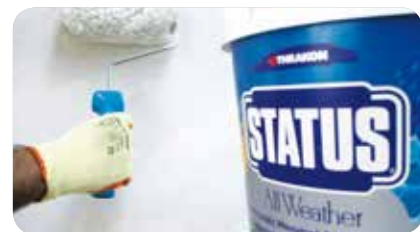
**ΒΗΜΑ 9:** Εφαρμόζουμε το ελαστομερές μονωτικό χρώμα **STATUS ALL WEATHER**, σε δύο στρώσεις.

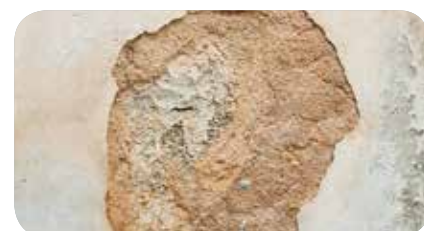
Λόγω παλαιότητας ενδέχεται να υπάρχουν αποκολλήσεις σοβά στην τοιχοποιία.

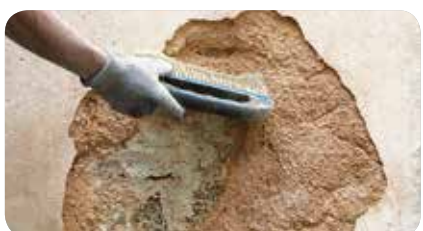
**ΒΗΜΑ 1:** Ξεκινάμε με την αποξήλωση των σαθρών με μία σπάτουλα και τον καλό καθαρισμό του υποστρώματος με ένα σκουπάκι.

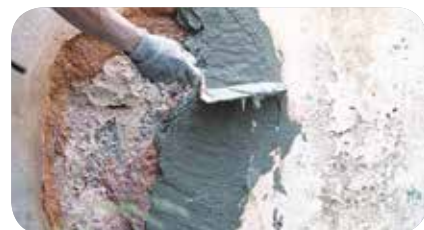
**ΒΗΜΑ 3:** Εφαρμόζουμε το ταχύπηκτο επισκευαστικό κονίαμα **WRM 520** και περιμένουμε 20 λεπτά για να στεγνώσει.

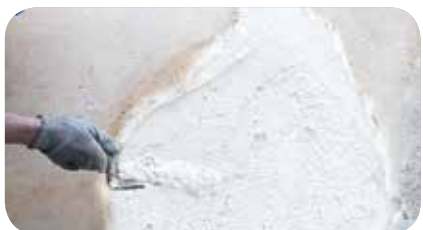
**ΒΗΜΑ 4:** Εφαρμόζουμε τον τσιμεντόστοκο **WRM 483 CEM COAT**.

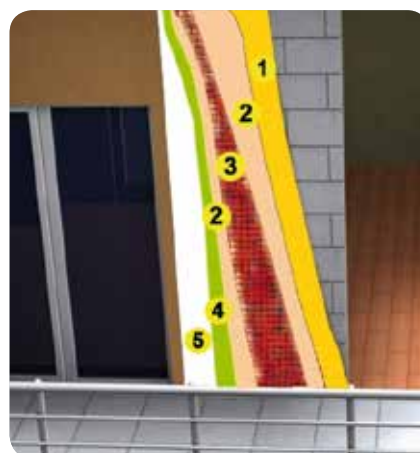
Σε περιπτώσεις όπου η επιφάνεια της τοιχοποιίας έχει καθολικές ρηγματώσεις στο σοβά, τότε η καλύτερη λύση επισκευής και αποκατάστασης είναι το Ινοπλισμένο Ελαστικό Σύστημα Επιχρισμάτων της **THRAKON**.

**ΒΗΜΑ 3:** Ασταρώνουμε την επιφάνεια με το αστάρι υψηλής διεισδυσης της **THRAKON**, **GLX 292 FLEX PRIM (1)**.

**ΒΗΜΑ 4:** Εφαρμόζουμε την πρώτη στρώση του ινοπλισμένου επιχρίσματος βασικής στρώσης **THC 410 (2)**.

**ΒΗΜΑ 5:** Στην πορεία, και όσο είναι ακόμα νωπό το βασικό επίχρισμα, προχωράμε στην εμβάπτιση του υαλοπλέγματος **CLIMAPLUS (160 g/m<sup>2</sup>)** της **THRAKON (3)**.

**ΒΗΜΑ 6:** Κατόπιν εφαρμόζουμε μία δεύτερη στρώση του ινοπλισμένου επιχρίσματος βασικής στρώσης **THC 410 (2)**, προκειμένου να καλύψουμε τα μάτια του υαλοπλέγματος.

**ΒΗΜΑ 7:** Προχωράμε στο αστάρισμα της επιφάνειας με το έγχρωμο ακρυλικό αστάρι της **THRAKON**, **GLX 494 PRIM (4)**.

**ΒΗΜΑ 8:** Εφαρμόζουμε το οργανικό ακρυλικό επίχρισμα **DEC 428 (5)**, χρωματισμένο σε κάποια από τις αποχρώσεις της Βεντάλιας **CLIMAPLUS**.

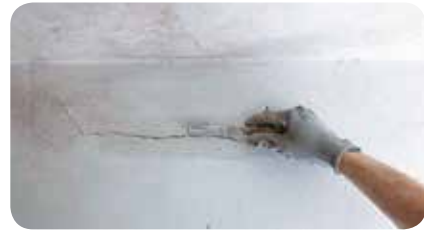
**ΒΗΜΑ 1:** Σε πρώτη φάση διανοίγουμε την ρωγμή και απομακρύνουμε τα σαθρά.

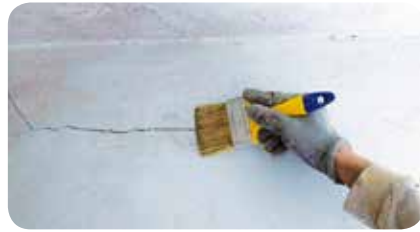
**ΒΗΜΑ 2:** Στην πορεία απομακρύνουμε τις σκόνες από τη ρωγμή που θα επισκευάσουμε.

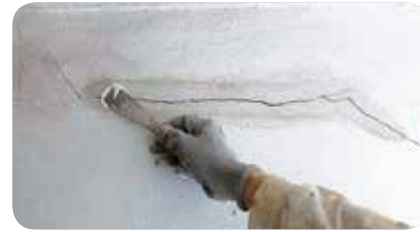
**ΒΗΜΑ 3:** Εφαρμόζουμε τον ελαφρύ ακρυλικό στόκο **STATUS ONE COVER**, στοκάροντας την επιφάνεια που έχουμε κάνει την διάνοιξη.

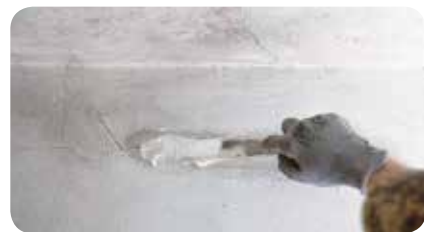
**ΒΗΜΑ 4:** Με μία σπάτουλα, επιπεδώνουμε την επιφάνεια που έχουμε εφαρμόσει τον ελαφρύ ακρυλικό στόκο **STATUS ONE COVER**.

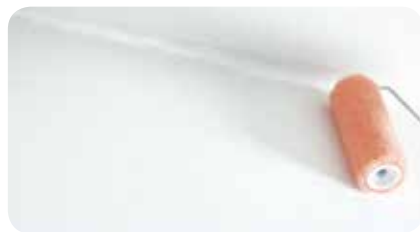
**ΒΗΜΑ 5:** Εφαρμόζουμε το αστάρι υψηλής διείσδυσης **GLX 292 FLEX PRIM** της **THRAKON**.

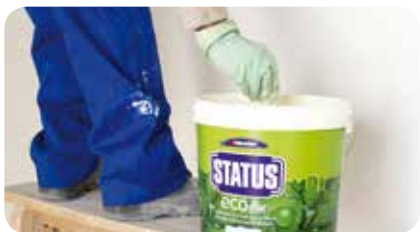
**ΒΗΜΑ 6:** Τέλος, εφαρμόζουμε το οικολογικό πλαστικό χρώμα **STATUS ECO**, σε δύο στρώσεις.

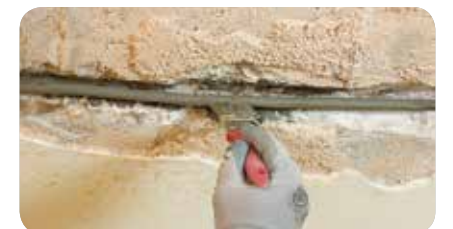
**ΒΗΜΑ 3:** Εφαρμόζουμε το αστάρι οπλισμού, **WRM 510** με βούρτσα ή πινέλο καλύπτοντας πλήρως τον οπλισμό.

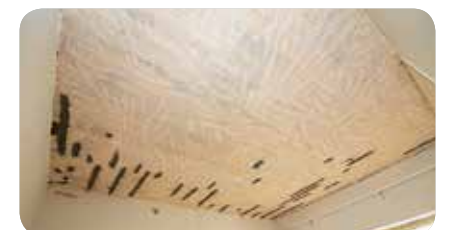
**ΒΗΜΑ 6:** Σε κάποιες περιπτώσεις ίσως χρειαστεί να προχωρήσουμε σε πλήρη αποξήλωση του σοβά, αν αυτό κρίνεται απαραίτητο.

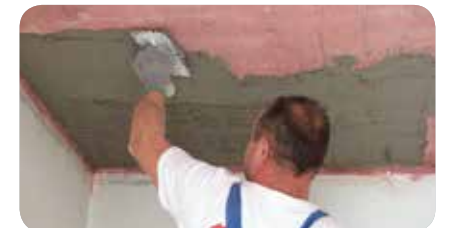
**ΒΗΜΑ 9:** Κατόπιν εφαρμόζουμε τον πεταχτό σοβά της **THRAKON SHP 205**.

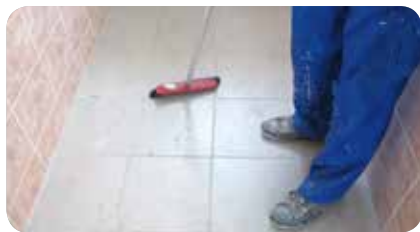
**ΒΗΜΑ 1:** Καθαρίζουμε καλά το υπόστρωμα (πλακίδια) από σκόνες και σαθρά.

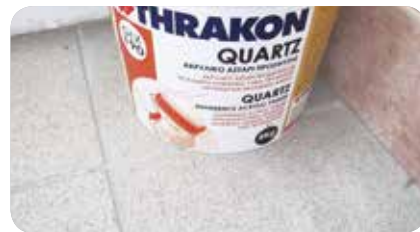
**ΒΗΜΑ 2:** Εφαρμόζουμε το χαλαζιακό αστάρι **GLX 190**, το οποίο θα βοηθήσει ώστε να δημιουργηθεί μία πολύ ισχυρή γέφυρα πρόσφυσης, πριν από την εφαρμογή της κόλλας πλακιδίων.

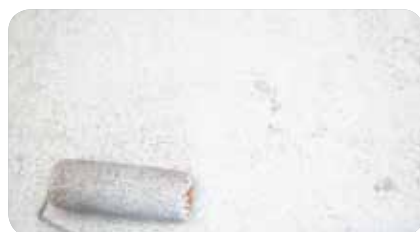
**ΒΗΜΑ 3:** Το χαλαζιακό αστάρι **GLX 190** το εφαρμόζουμε με ρολό ή με βούρτσα, σε όλη την επιφάνεια εφαρμογής. Περιμένουμε να στεγνώσει για να προχωρήσουμε στο επόμενο βήμα.

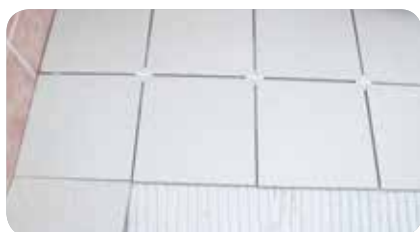
**ΒΗΜΑ 4:** Προχωράμε στην εφαρμογή της κόλλας πλακιδίων, ξεκινώντας από την μία γωνία του χώρου.
